„In situ“ i „in plant“ tehnologije recikliranja po hladnom postupku: uočeni nedostaci u projektima

Velimir Lacković, COLAS Hrvatska d.d.

RADIONICA: PROJEKTIRANJE OBNOVE ASFALTNIH KOLNIKA

Zagreb, 07.11. 2017.

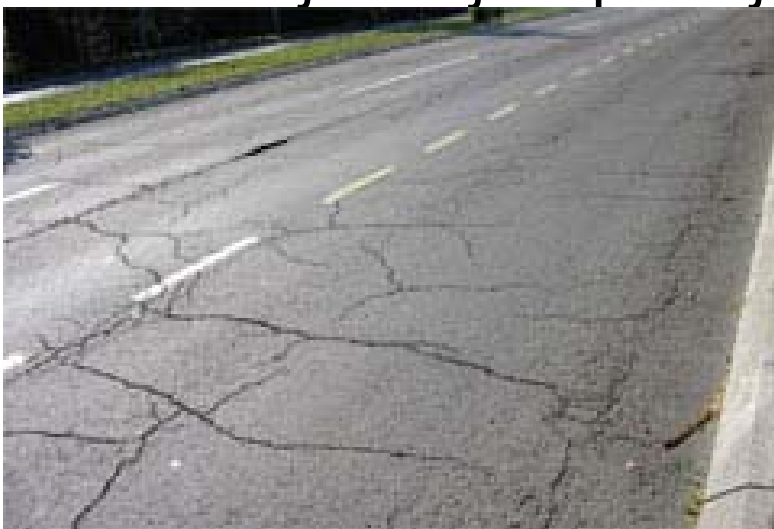
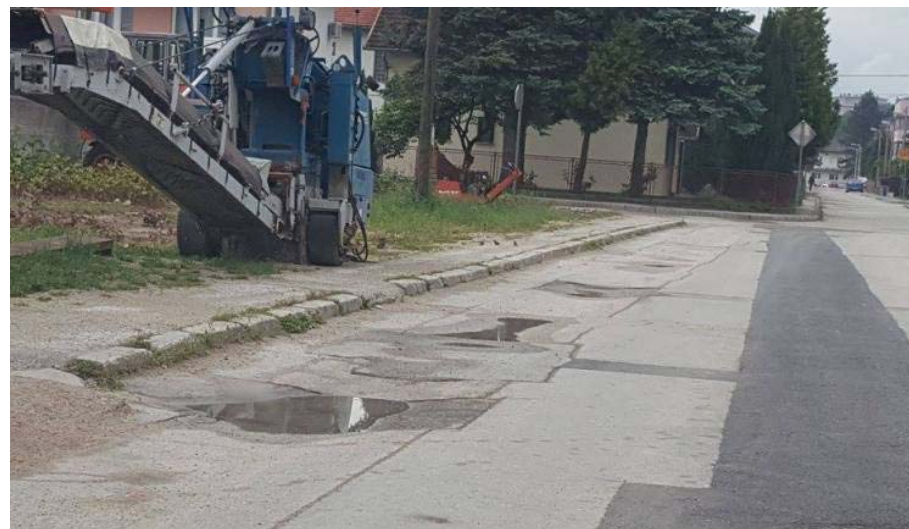
-Oštećenja kolnika su u vidu:

denivelacija i raspucanosti površine kolnika (mrežaste, poprečne i uzdužne pukotine), drobljenja asfalta uz rub kolnika, te uočljivih kolotruga.

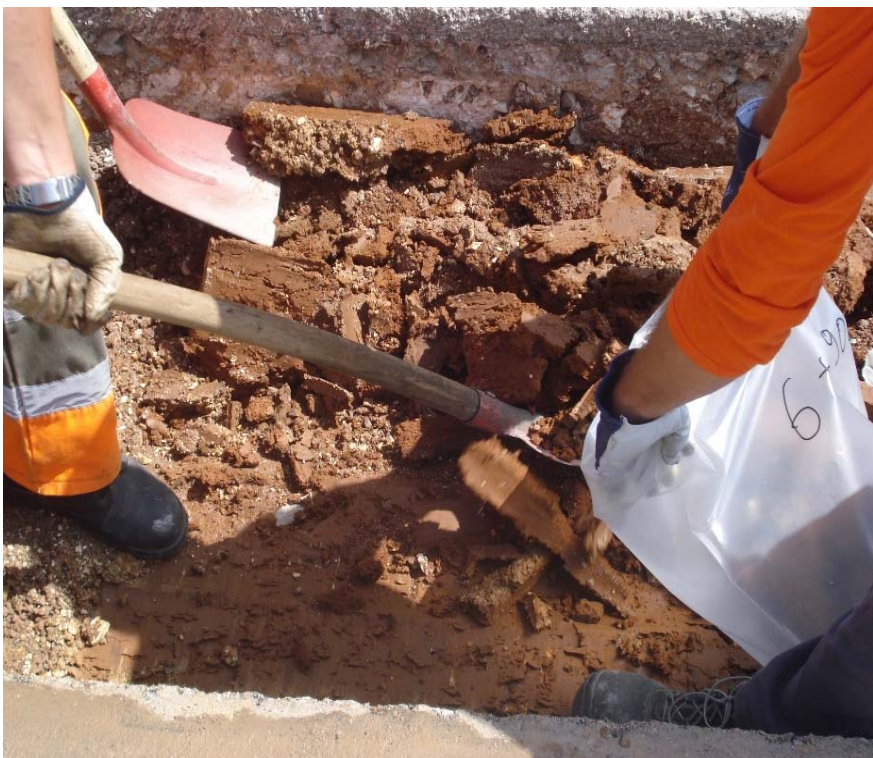
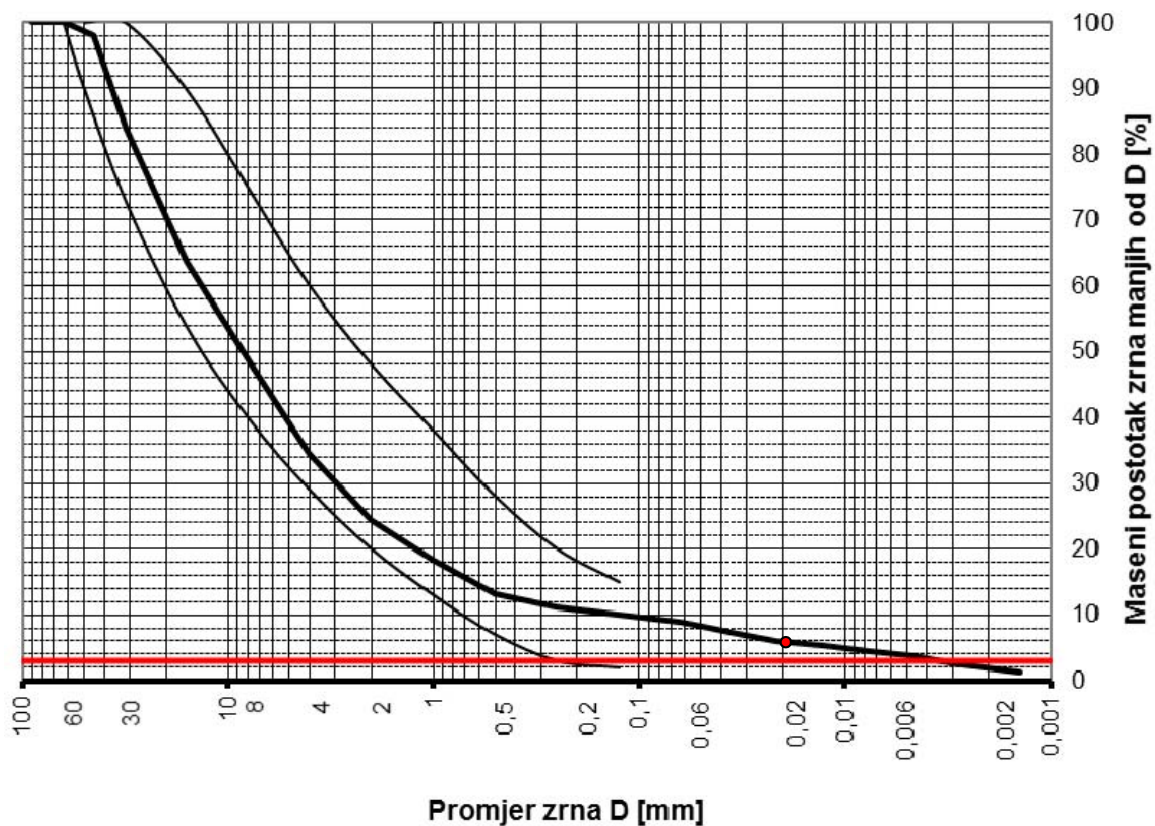
-Loš tampon treba zamijeniti- ispitati posteljicu- temeljno tlo

-Za sve izmjene projekta treba napraviti prijedlog sanacije- probne dionice (ispitivanje kvalitete materijala, debljine slojeva, ugradnju)

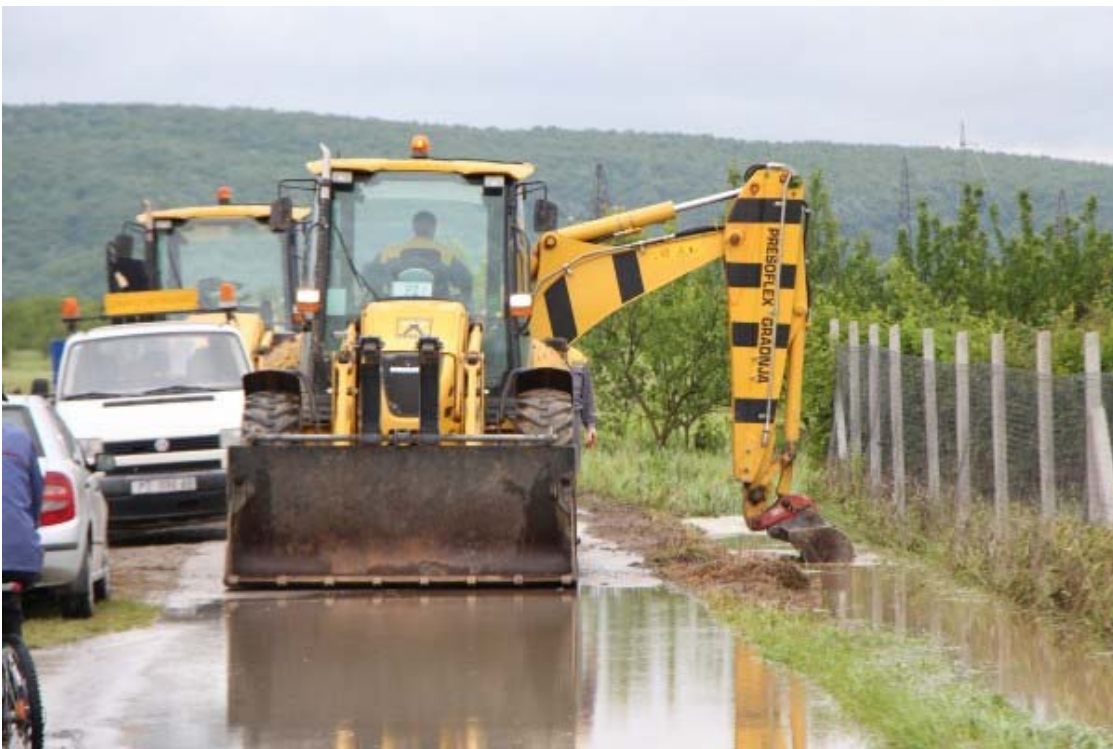
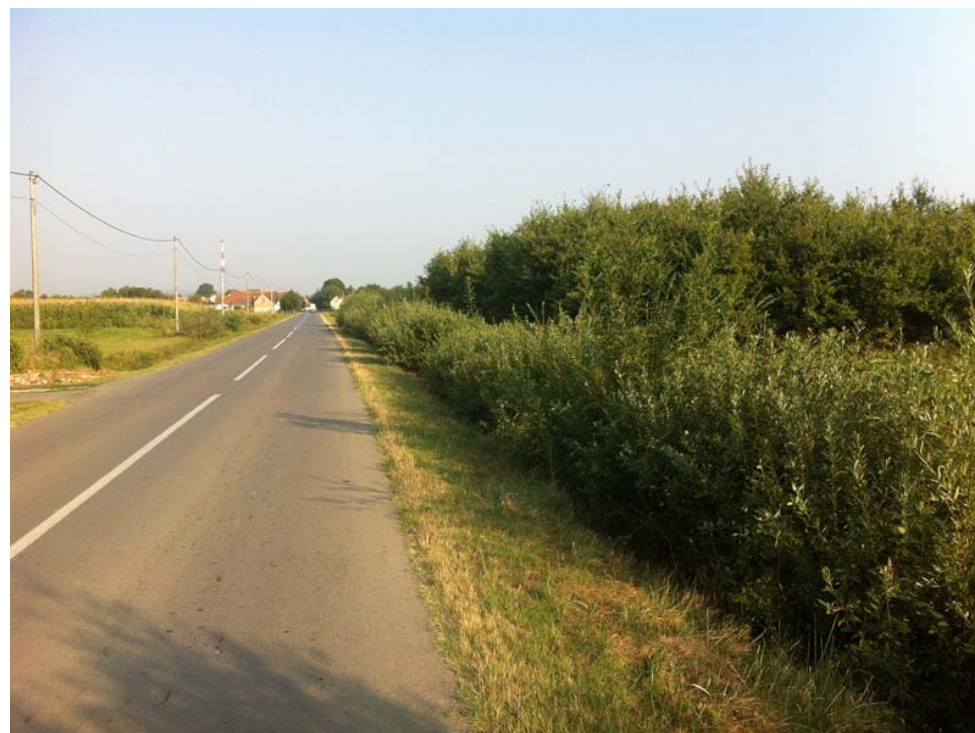
- Na mjestima visoke razine podzemnih voda
- Loše odvodnje - ne održavanje kanala
- Zasjecima i usjecima
