Nove mjerne tehnike kod istražnih radova na
asfaltnim kolnicima, te u području asfaltne
tehnologije sa praktičnom primjenom.

*New measurement techniques within investigation works on
asphalt pavements and asphalt technology with application*

Ramtech d.o.o.

Seminar ASFALTNI KOLNICI 2018

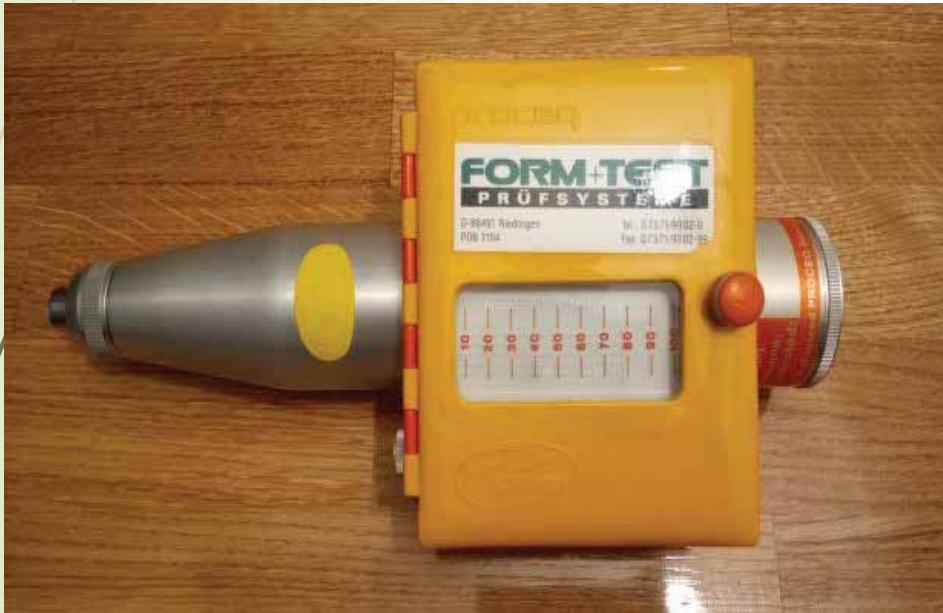
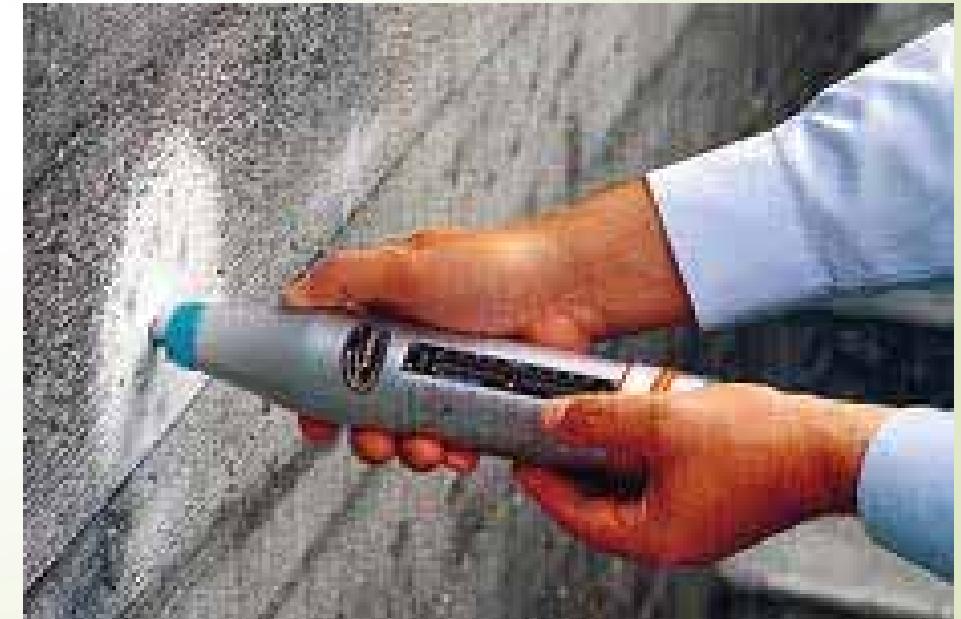
- ▶ Sklerometar
- ▶ standardno kod naknadnog utvrđivanja kvalitete betona u konstrukciji

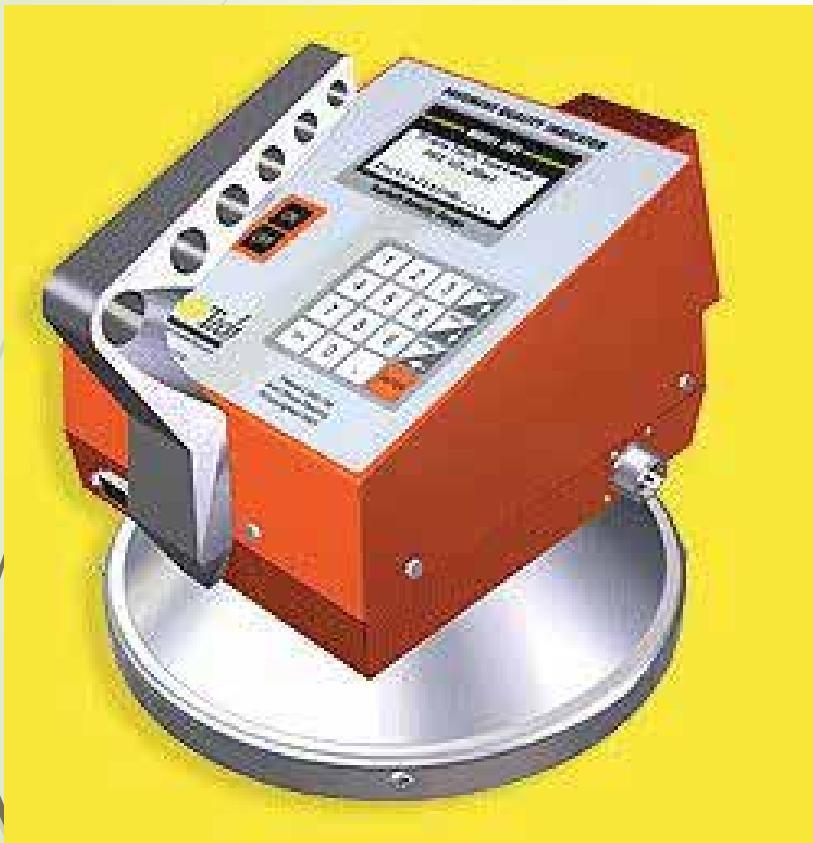
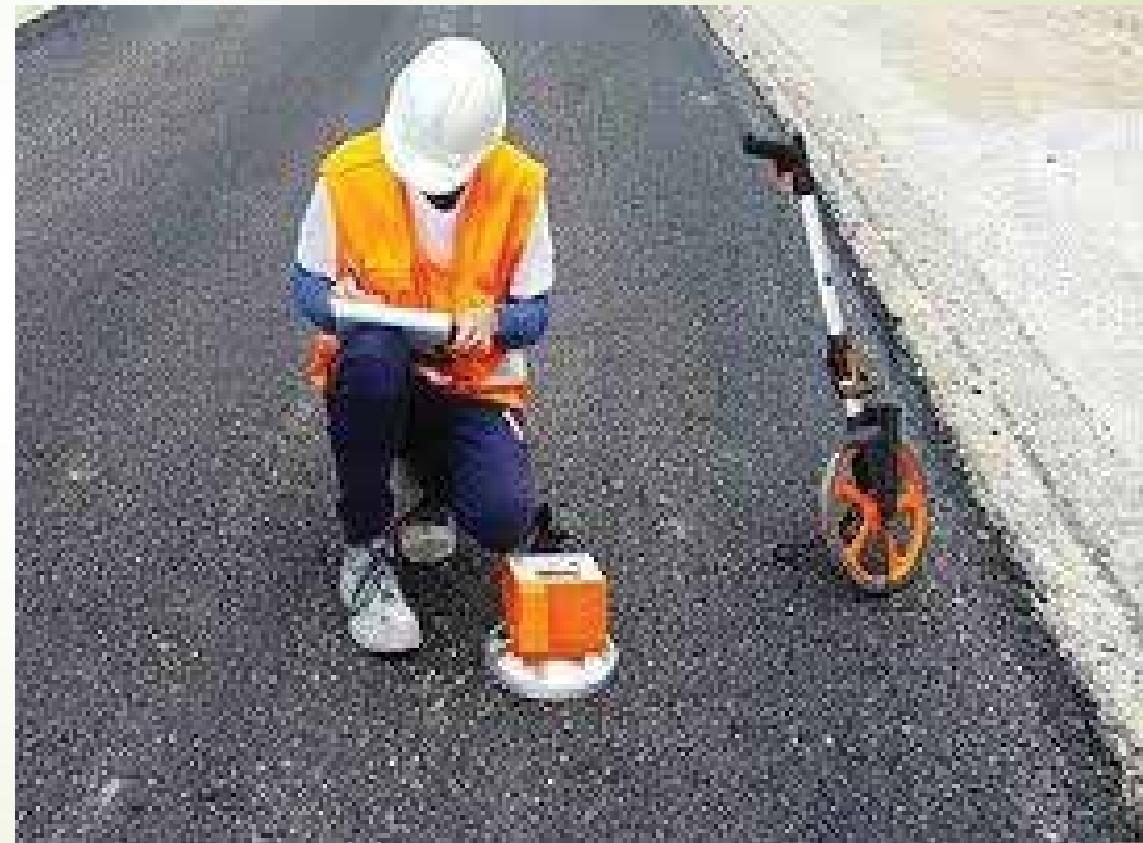
► PQI – Pavement Quality Indicator

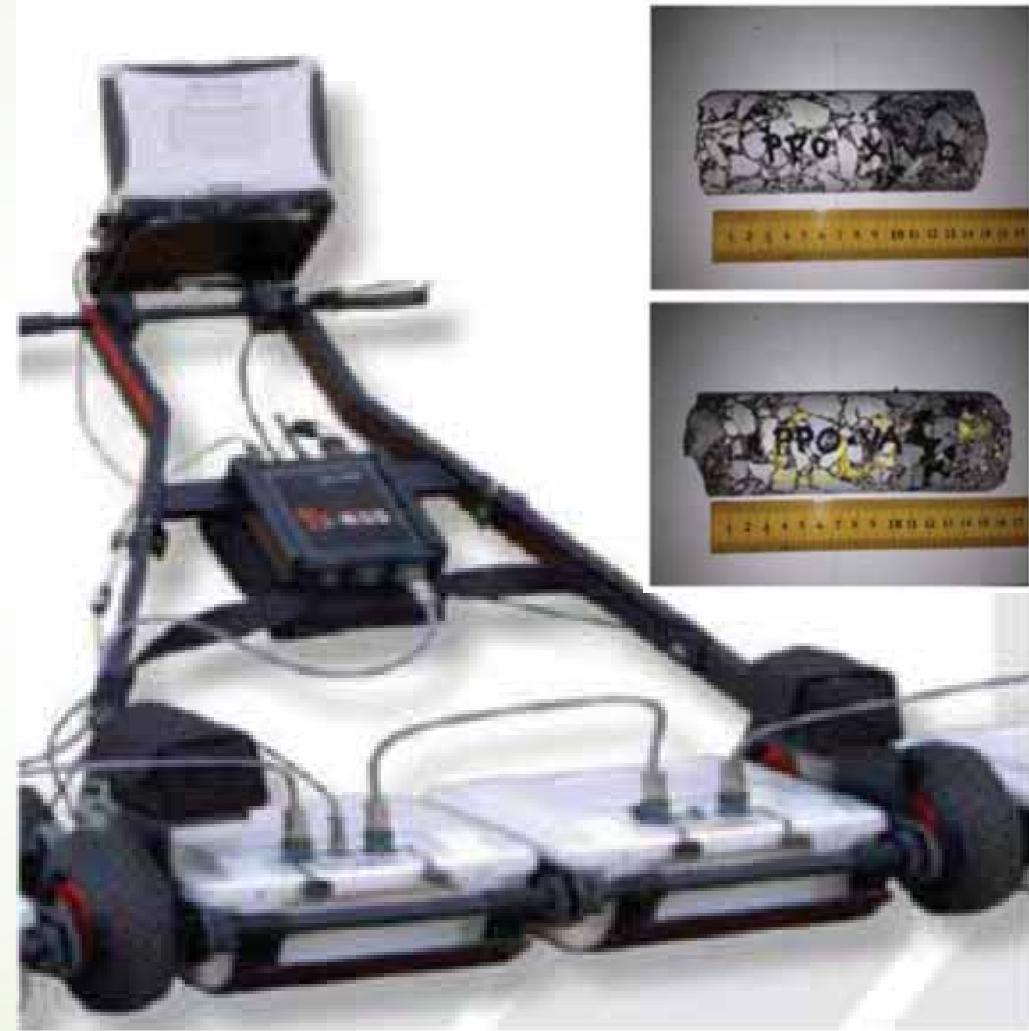
- ▶ Specijalizirani uređaj - Georadar "RIS MF HI-Mod" s duplim sustavom antena (200/600 mHz; 400/900 mHz), proizvođača IDS.
- ▶ To je posebna vrsta geološkog radara prilagođena za neinvazivno traganje svih vrsta podzemnih instalacija, sa naglaskom na pronalaženje podzemnih cijevi, kanala i struktura računalnom obradom podataka u specijaliziranom software-u GRED 3D.
- ▶ Prethodno su se uzorkovali asfaltni slojevi te su određene debeljine koje su kasnije korištene za kalibraciju uređaja.

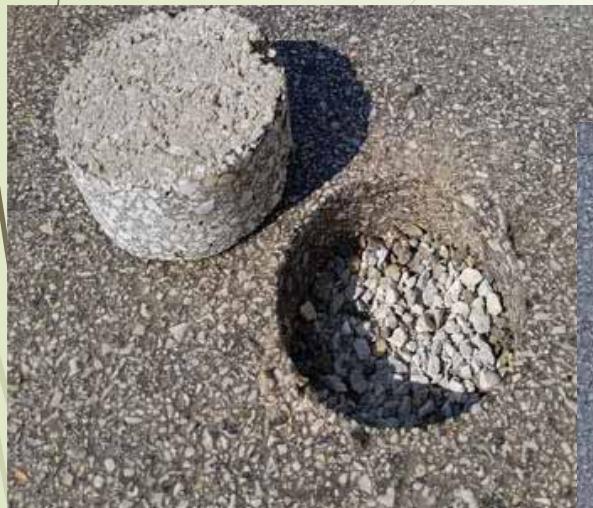
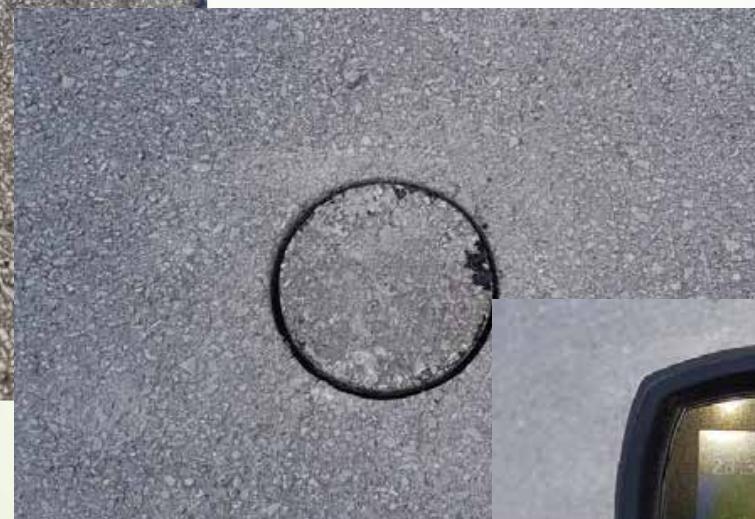
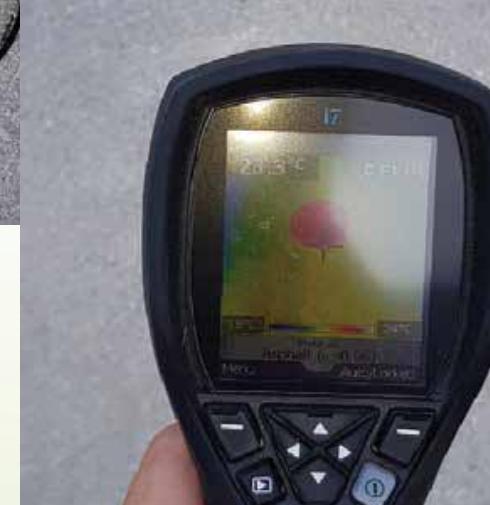
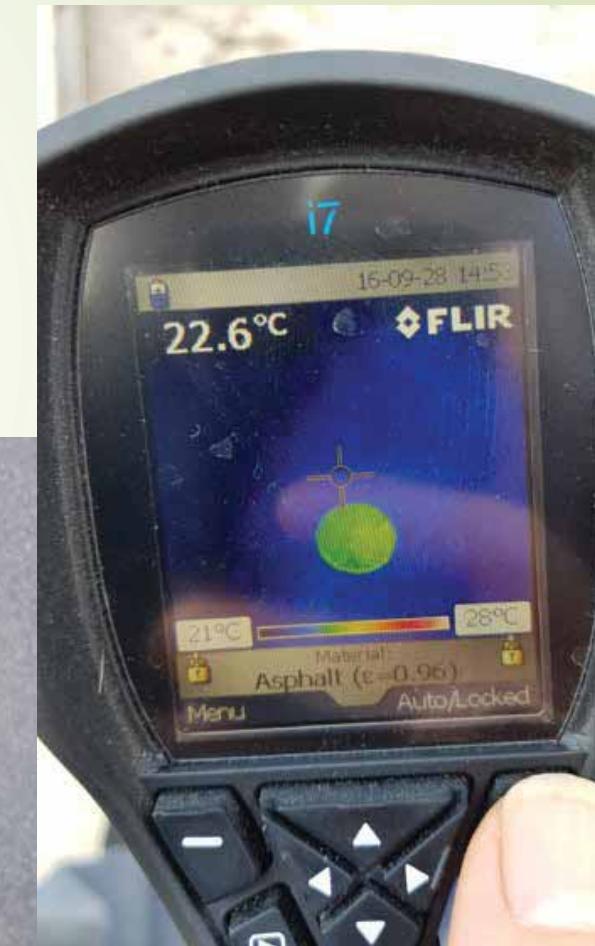
Pripremne radnje – simulacija oštećenja u asfaltu

frakcija kamenog materijala ugrađena
između asfaltnih slojeva

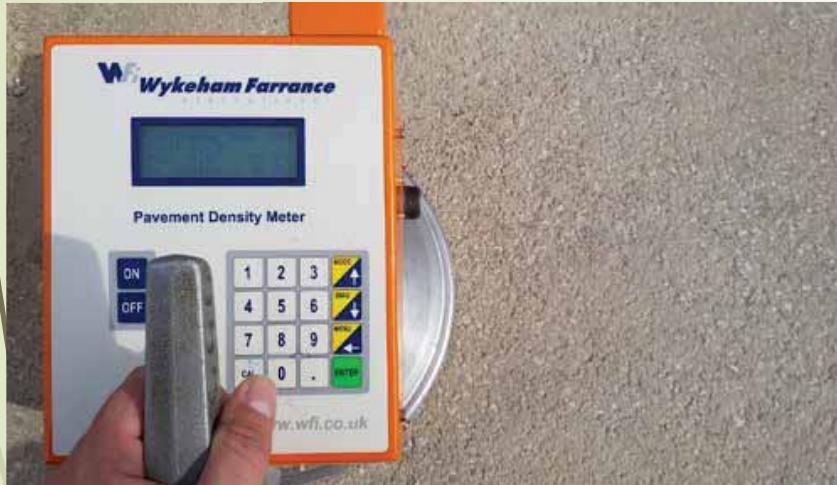
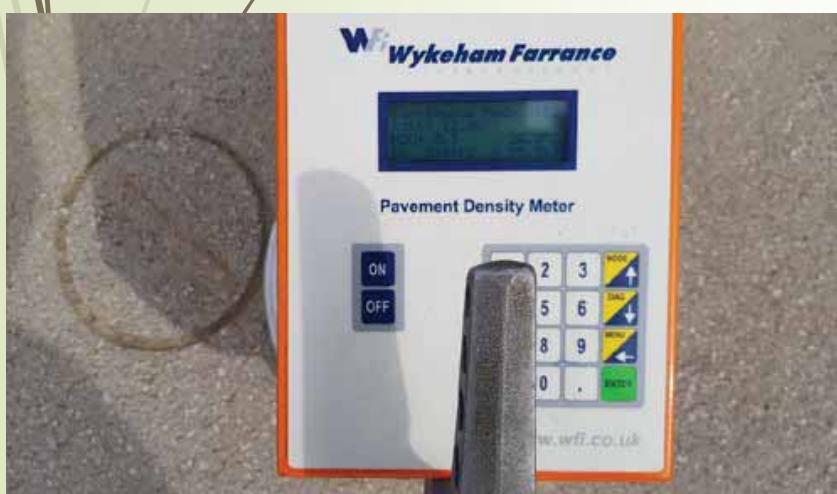
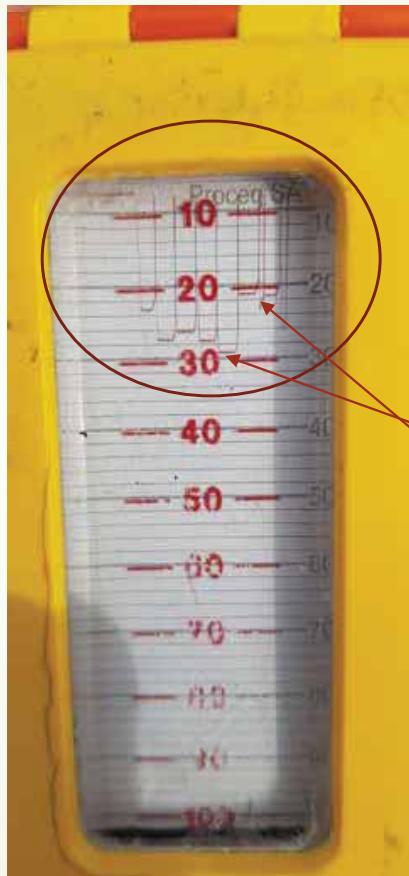
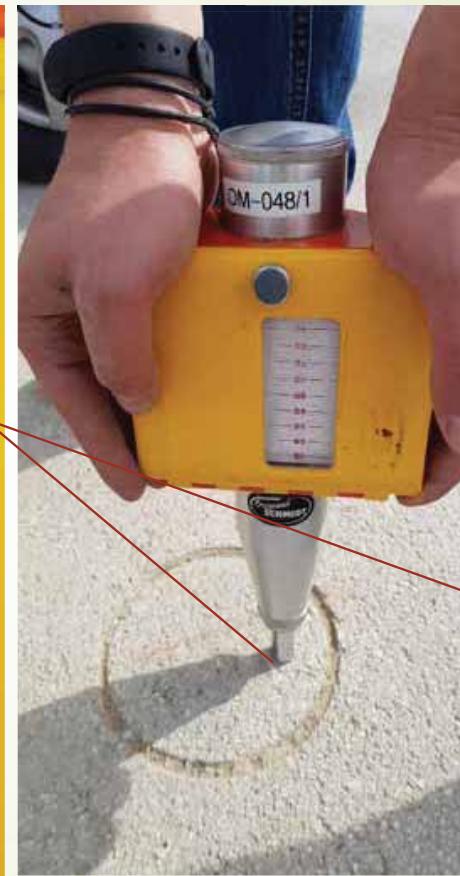
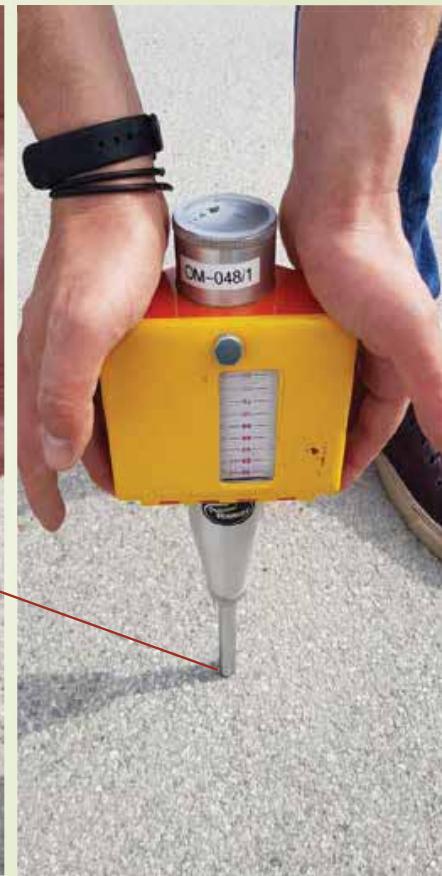
Gustoća sloja sa i bez oštećenja – **2,221 Mg/m³** vs **2,341 Mg/m³**

Indeks sklerometra **30** vs **20**

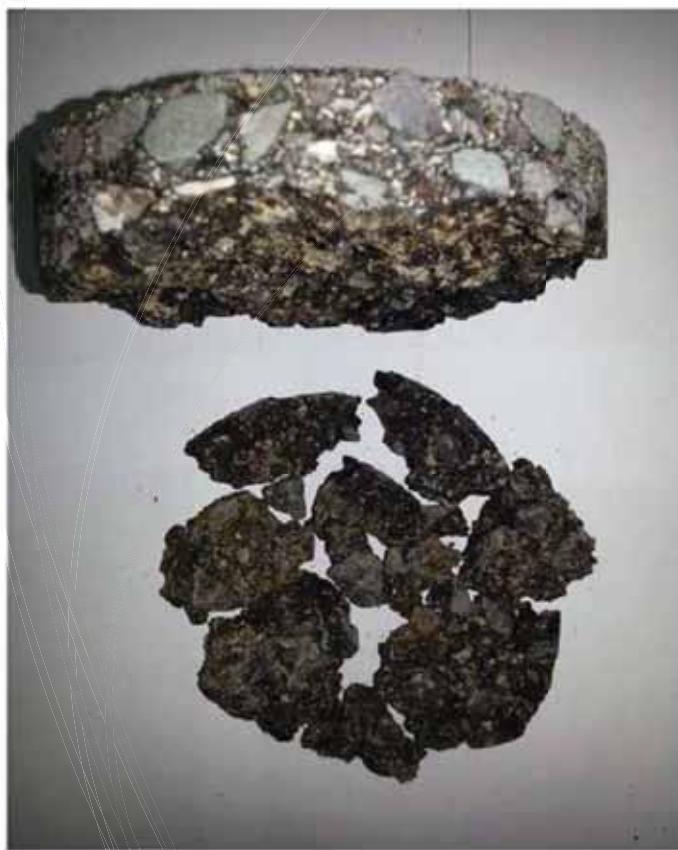
- ▶ Oštećenje nastalo 2012. godine na USS-u zračne luke Zagreb

Fotografija 1 – uzorak sa pozicije 3 uzorkovan na 40,5 metara udaljenosti od radnog spoja dionice broj 31 sa dionicom broj 32

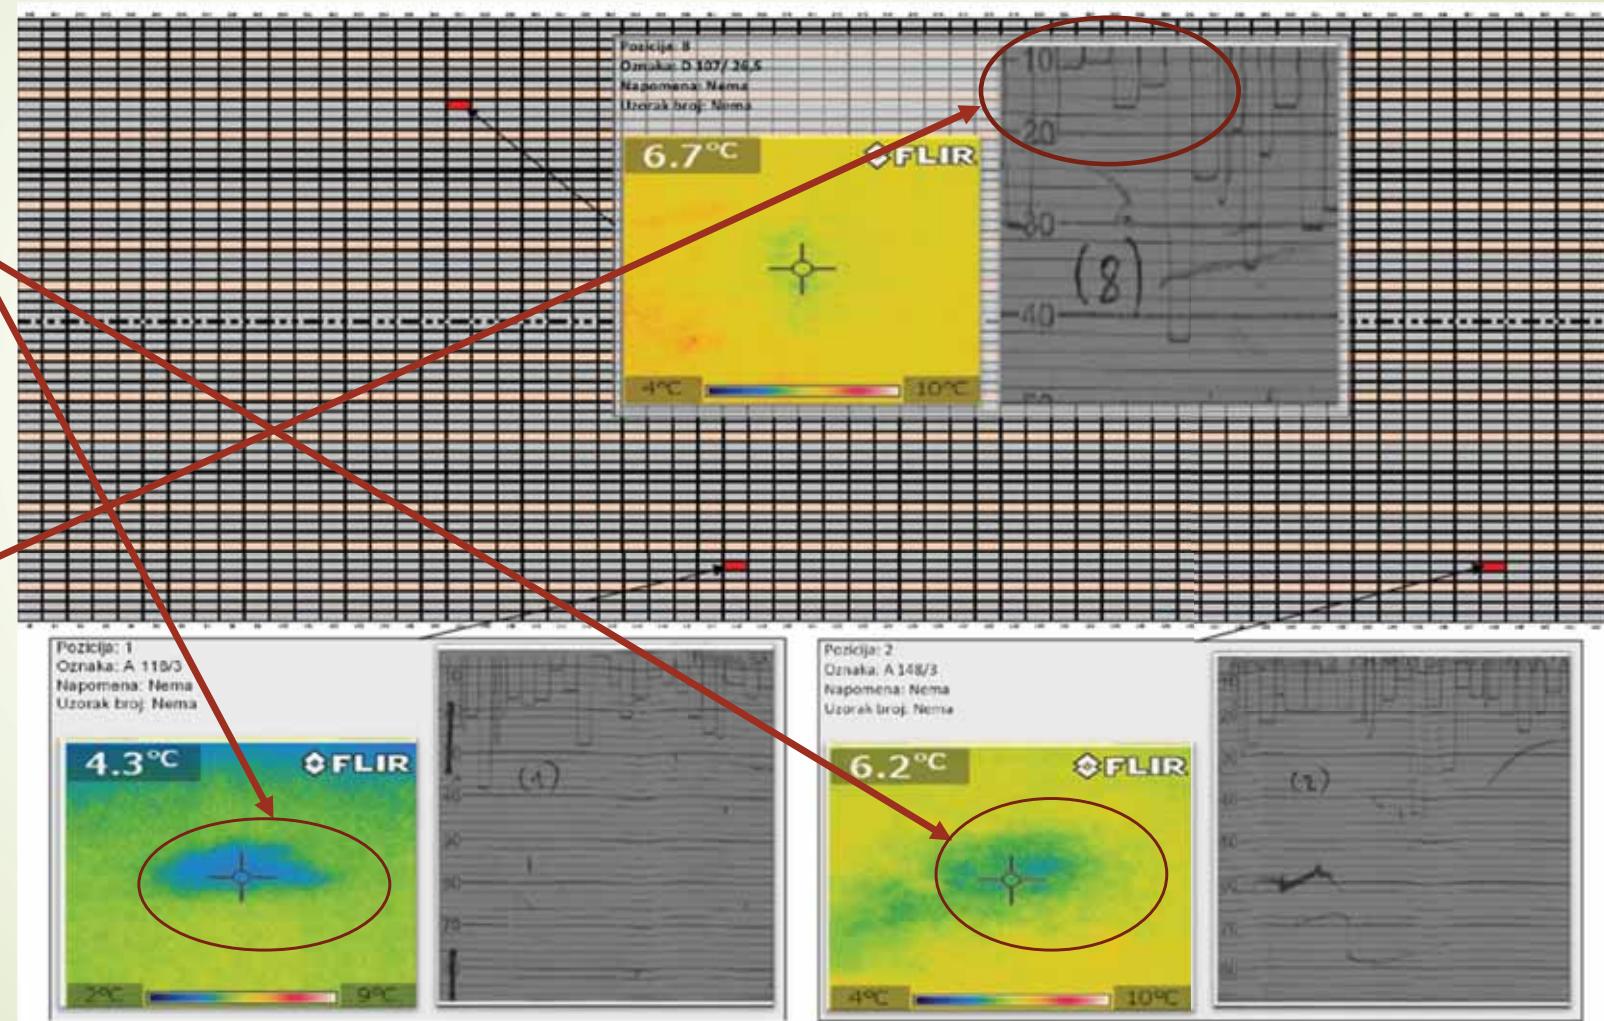
Detekcija skrivenih oštećenja u asfaltnim slojevima kombiniranim upotrebom sklerometra i infracrvene kamere

- vizualni pregled kamerom
- provjera sumnjivih mesta sklerometrom
- u zoni zarobljenog oštećenja indeks sklerometra naglo pada, ispod 15 za brzu detekciju problematičnih zona tupo odzvanja pod udarcima bata

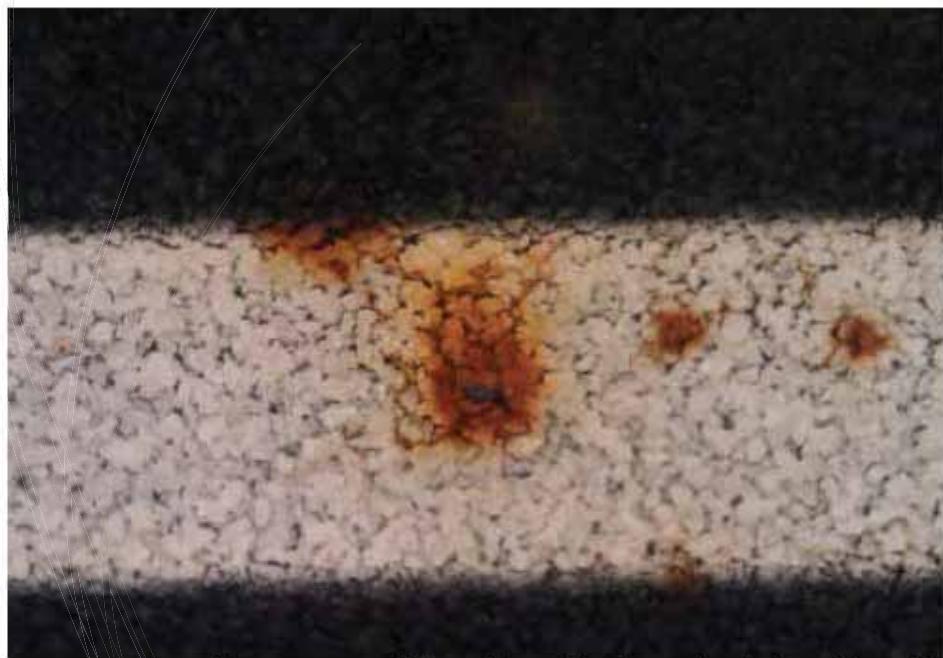
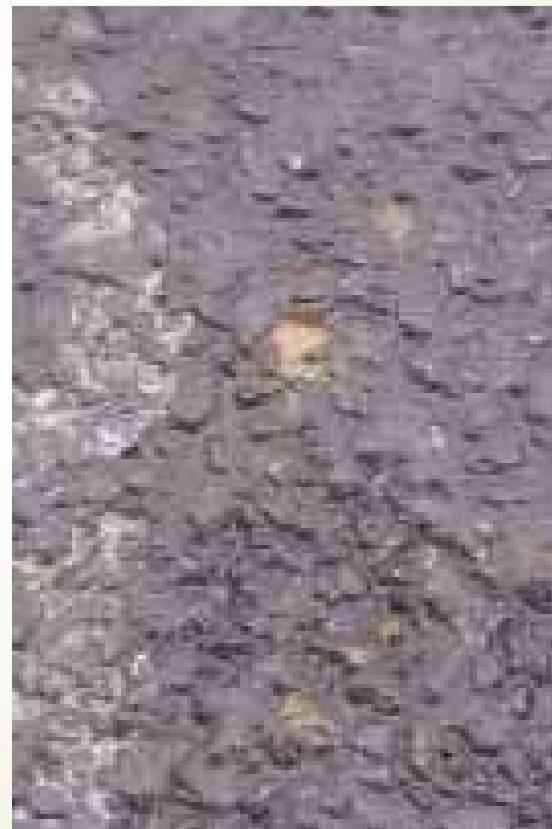
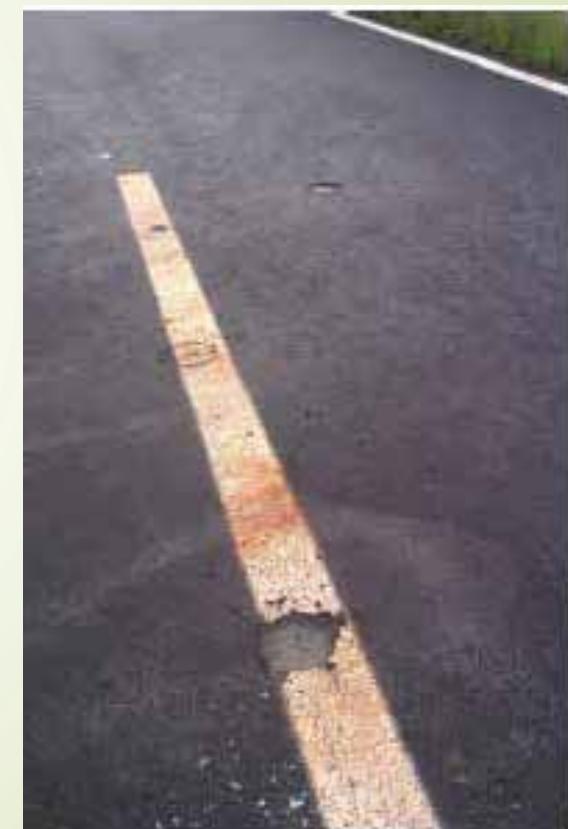
- ▶ Autocesta Banja Luka – Gradiška, između stacionaže km 12+224 lijevo i km 12+424 lijevo
- ▶ Pojava crveno-smeđih mrlja uočljivih na horizontalnoj signalizaciji

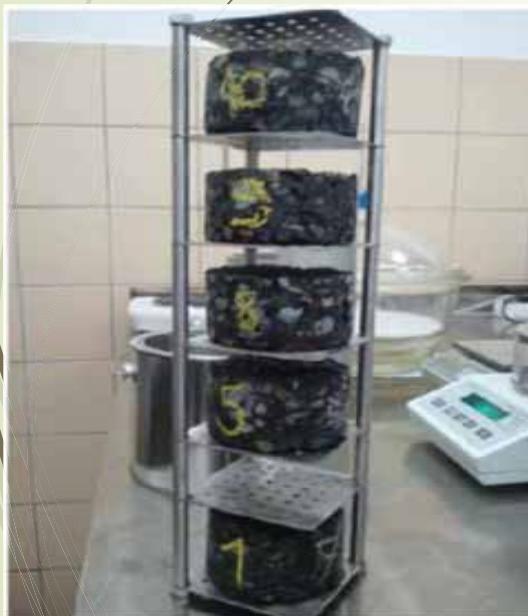
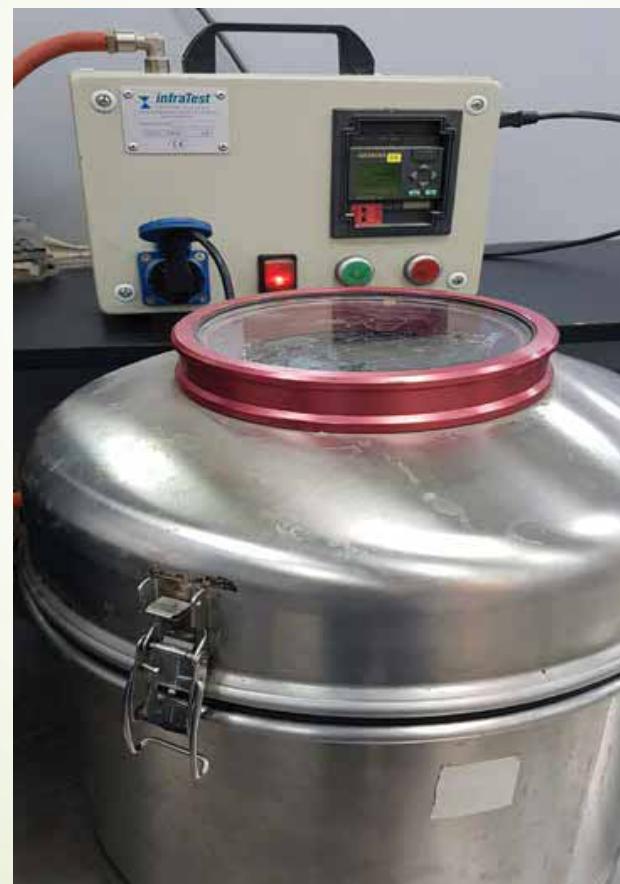
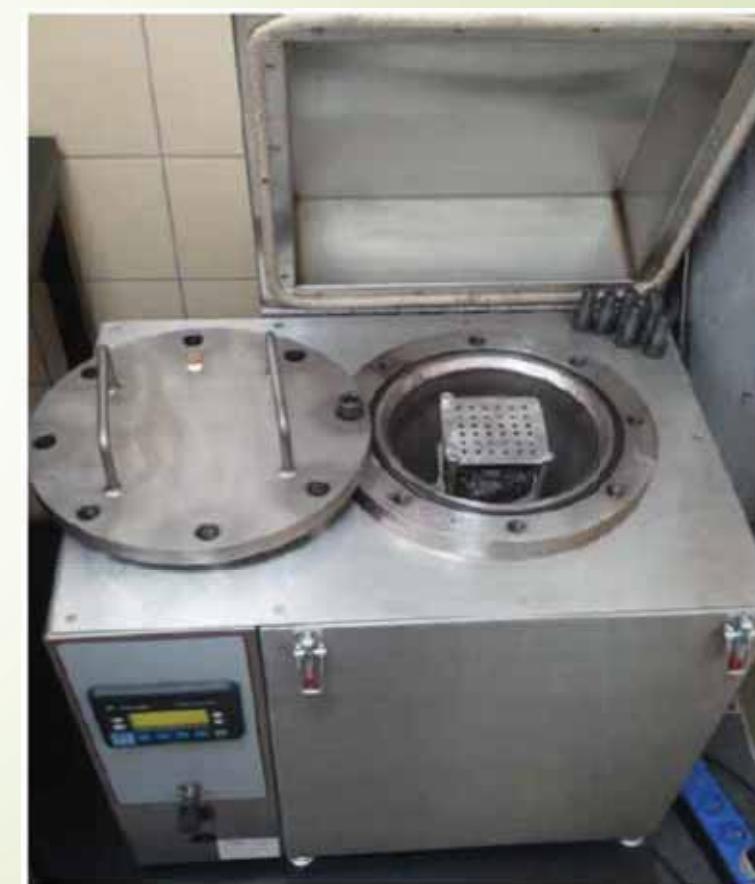
- ▶ ispitivanje starenja zasićenim asfaltnim uzorcima - SATS test prema metodi HRN EN 12697-45
- ▶ ubrzano starenje uz prisutstvo vode
- ▶ primjena i HRN EN 12697-23
- ▶ Vakuum 40-70 kPa 30 minuta
- ▶ Tlak 2,1 MPa i temperatura 85°C
- ▶ 90 sati u PAV komori

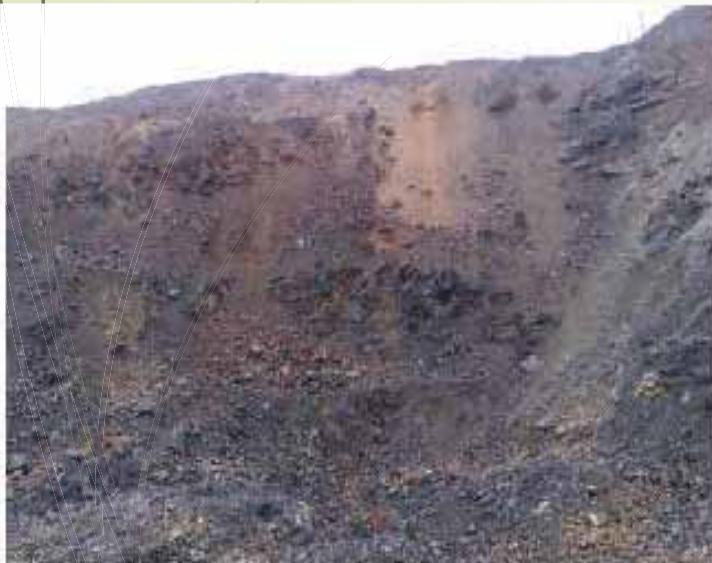
Kora trošenja magmatskih stijena, 2-3 metra ispod površine

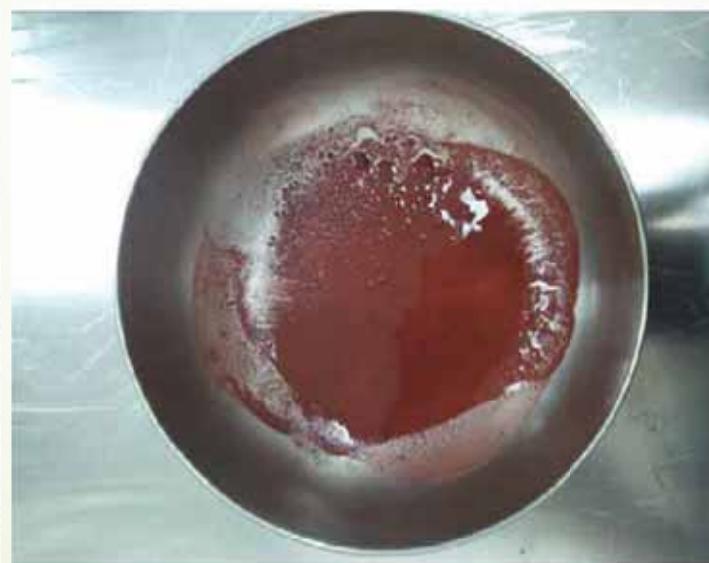
Talog praškastog materijala na dnu posude PAV komore nakon ispitivanja

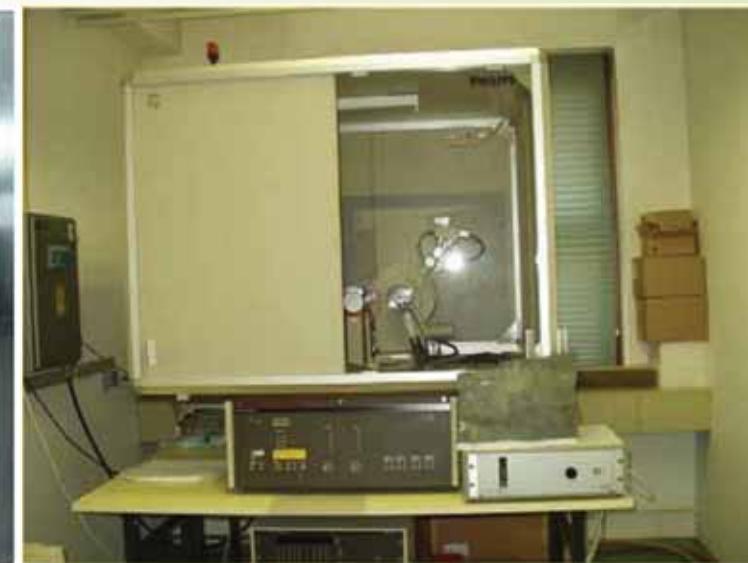
- ▶ Prospekcija kamenoloma i mikroskopska analiza agregata - RGN Zagreb
- ▶ Rentgenska difrakcijska analiza taloga iz uzorka – PMF, Zagreb,
- ▶ **Rentgenska difrakcija** je nedestruktivna analitička metoda određivanja kristalografske strukture, kemijskog sastava i fizičkih osobina materijala. Tehnike se baziraju na promatranju intenziteta rasutih rendgenskih zraka u funkciji ulaznog kuta, polarizacije, valne duljine ili energije.

Rentgenski difraktometar na slici

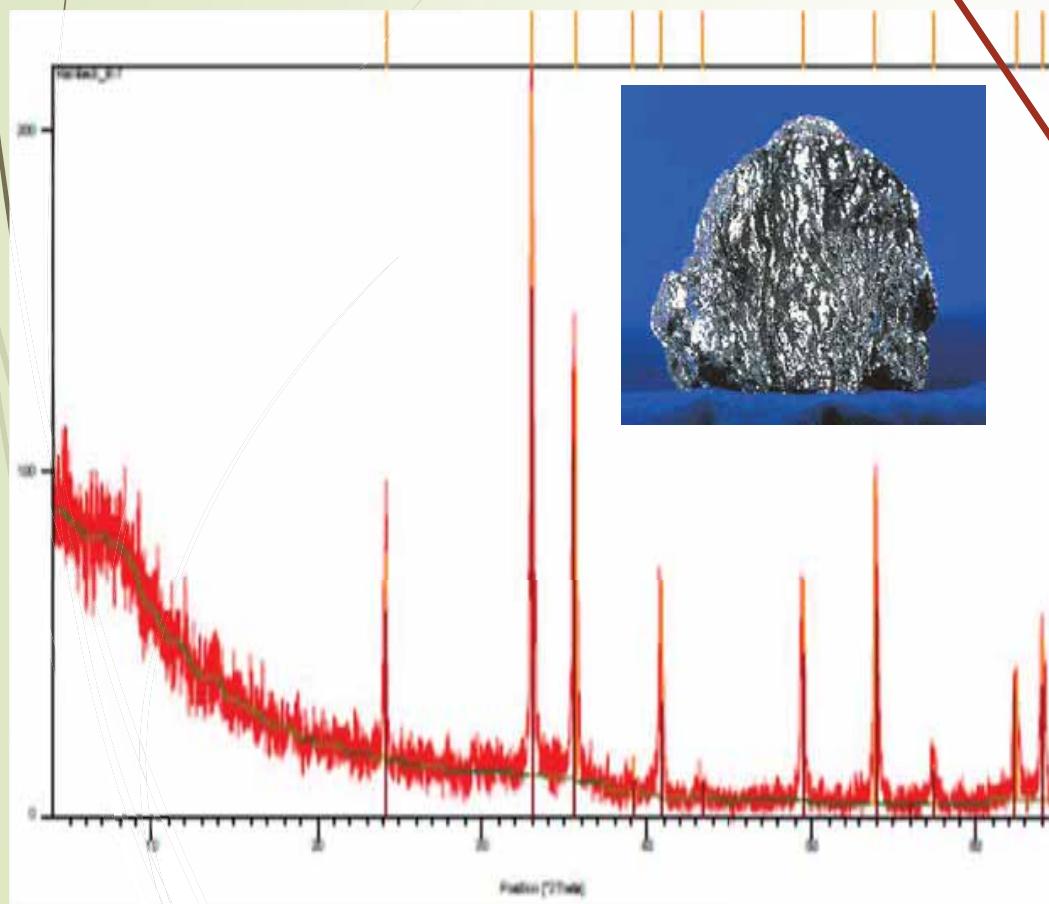
Analizom je utvrđeno da je talog mineral Hematit, željezni oksid (Fe_2O_3)

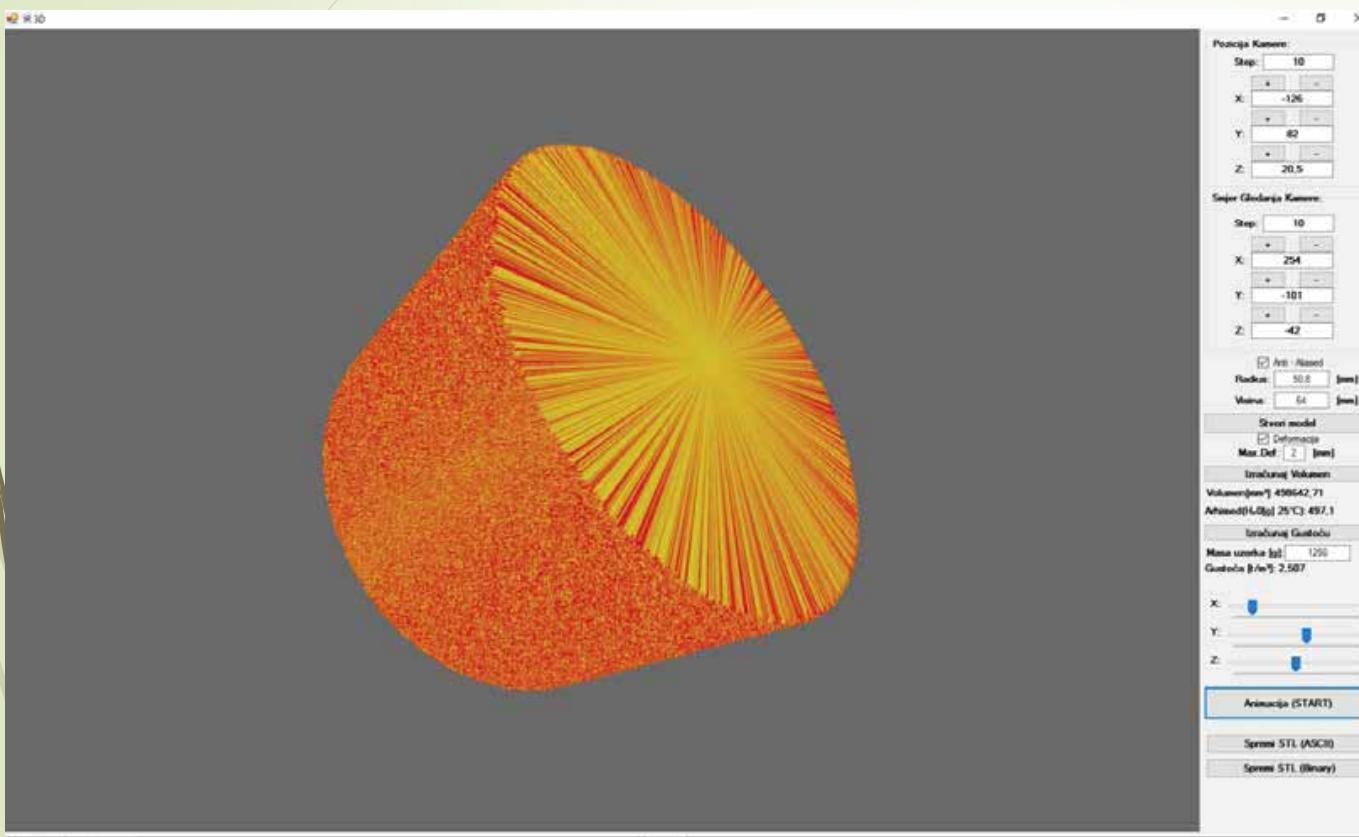
Skenirani 3D Model asfaltnog uzorka

Anti - Aliased
Radius: 50,8 [mm]
Visina: 64 [mm]

Volumen[mm³]: 498642,71
Arimed(H=0[g] 25°C): 497,1

Izračunaj Gustoću
Masa uzorka [g]: 1250
Gustoća [t/m³]: 2,507

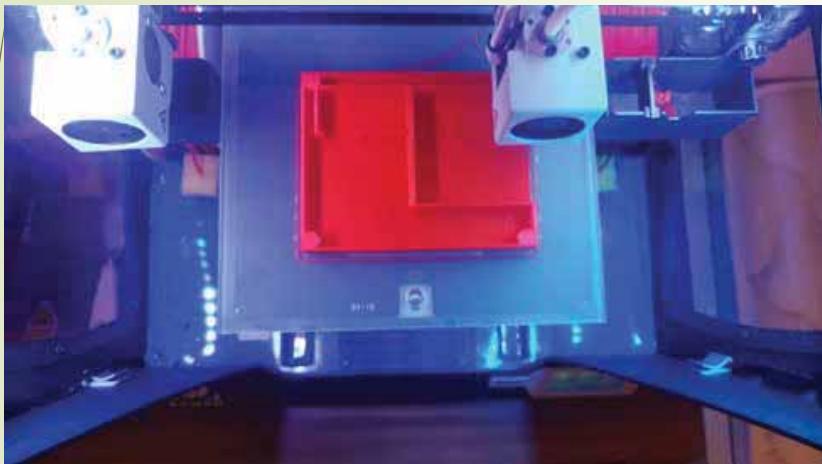
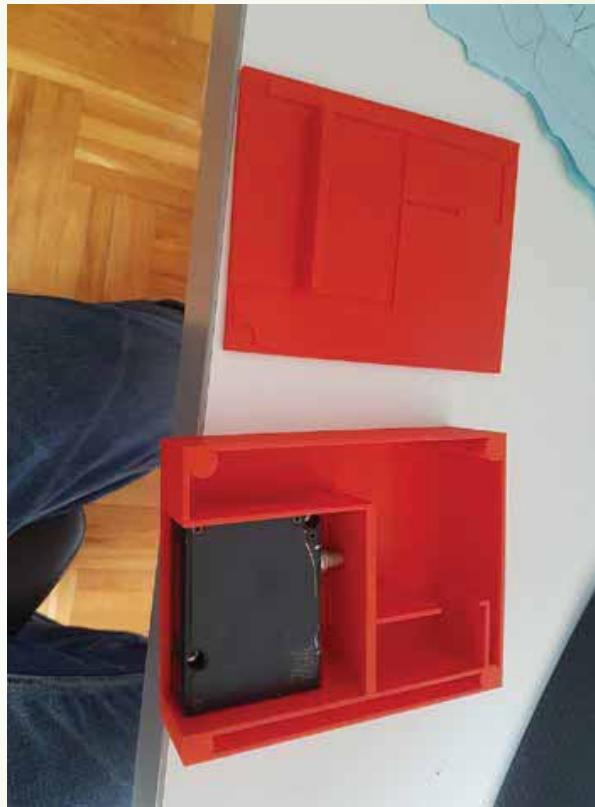
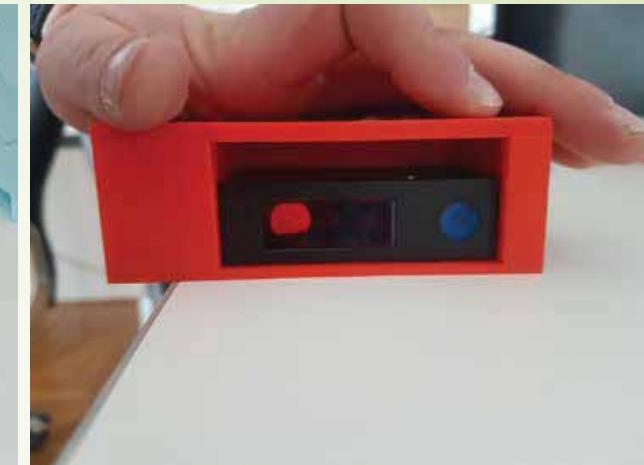
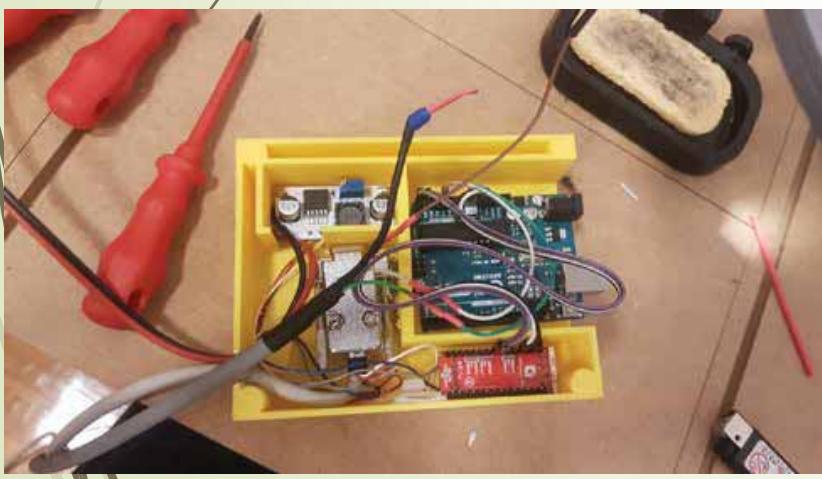
Izrada laserskog profilografa vlastitim resursima (in-house)

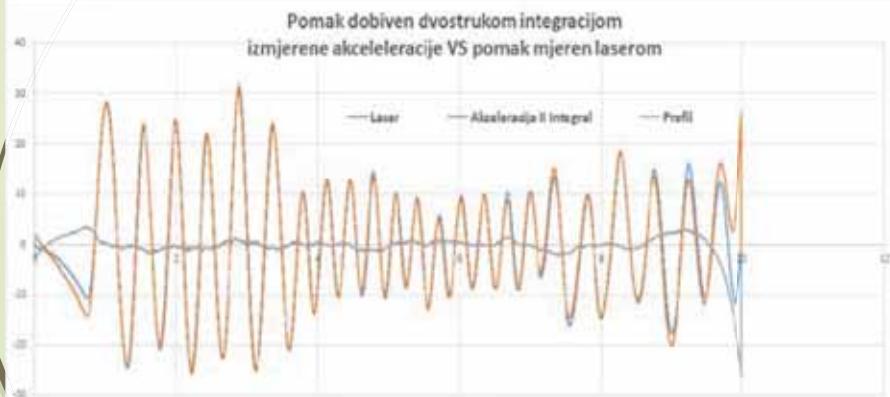
High-pass i low pass filteri 4. stupnja
(butterworth)

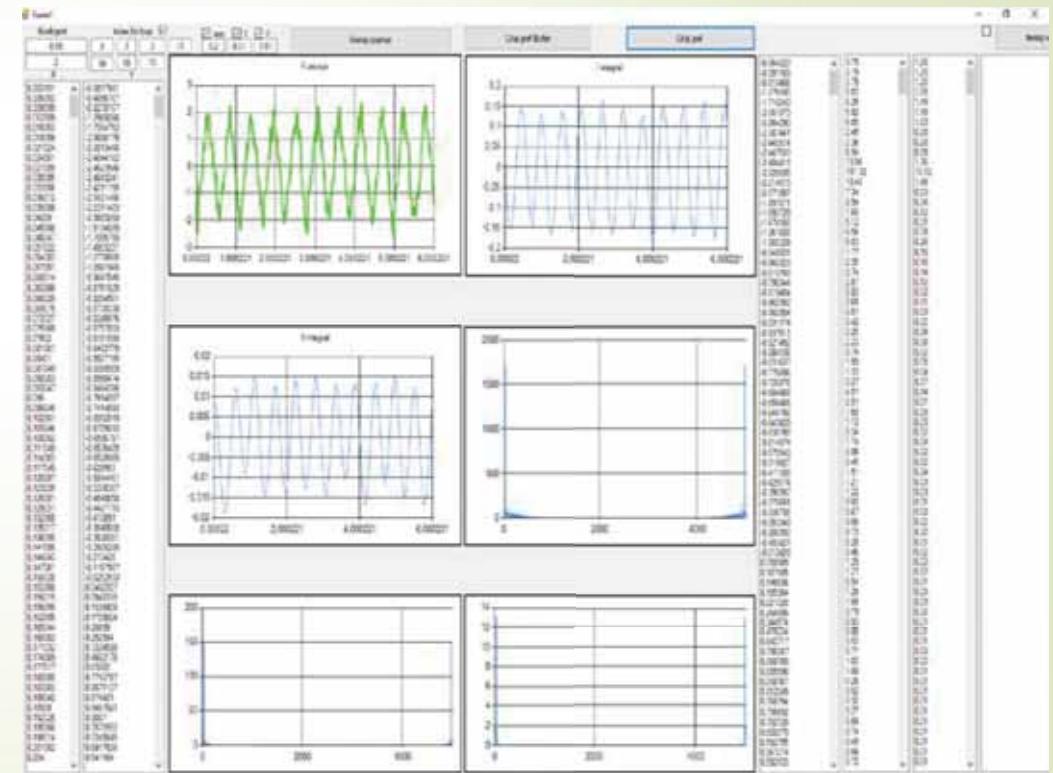
Fast fourier transform (FFT) algoritam

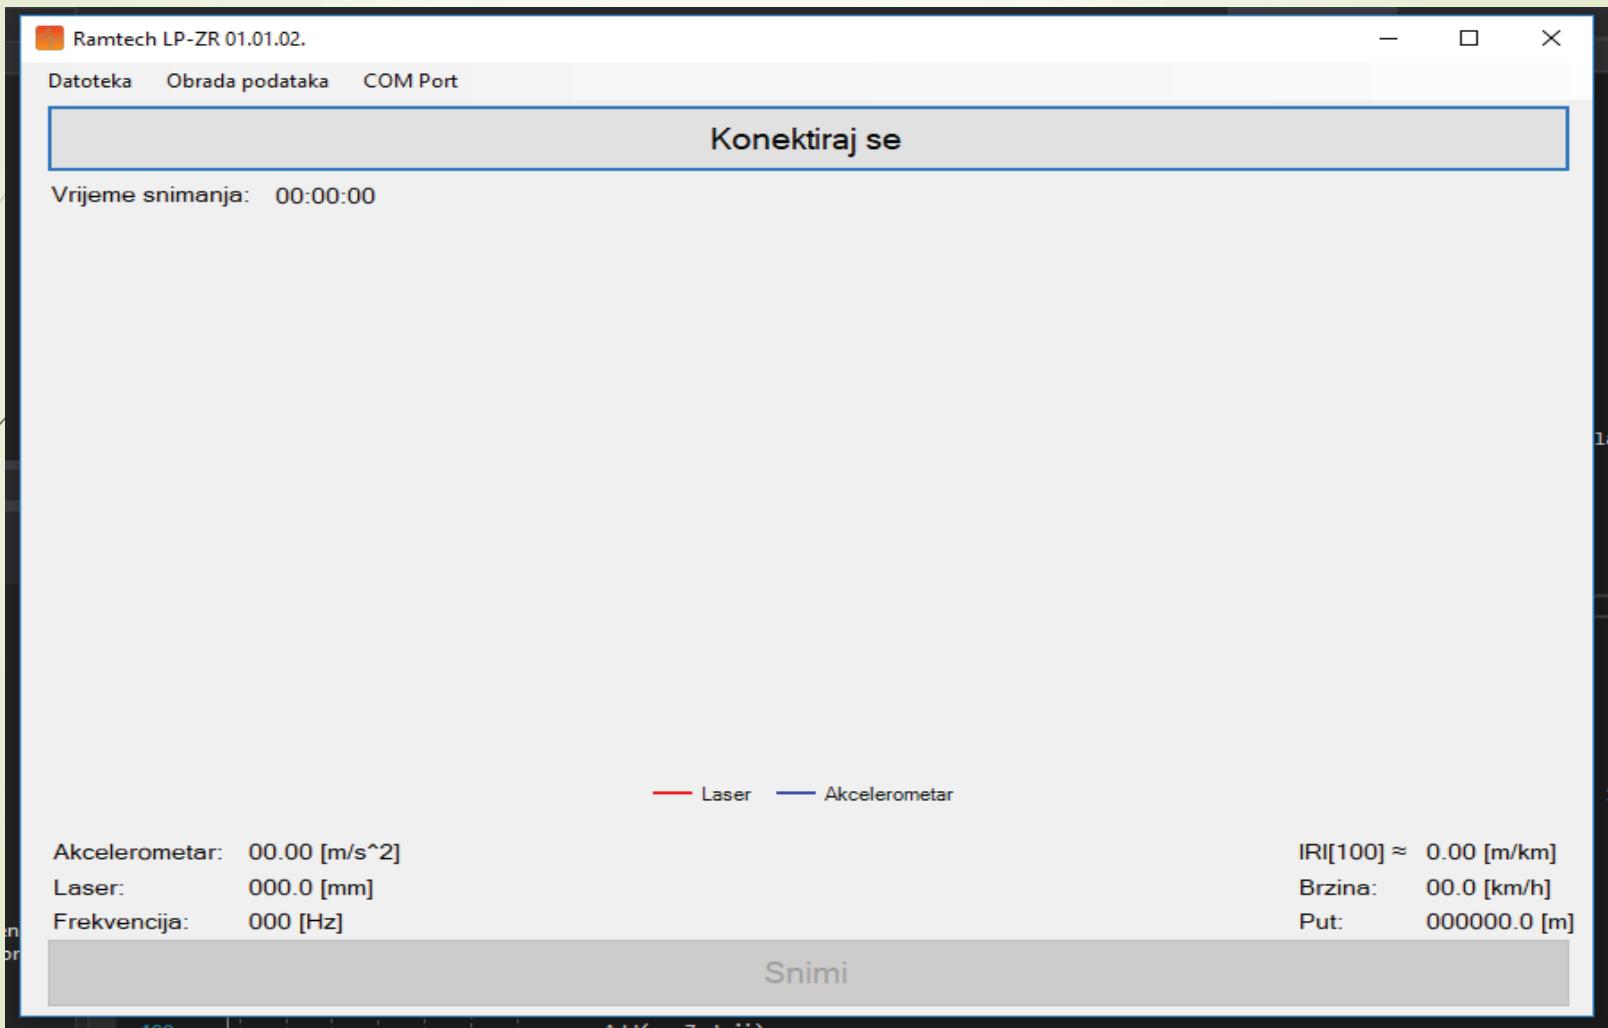
Sučelje programske aplikacije laserskog profilografa (GUI)

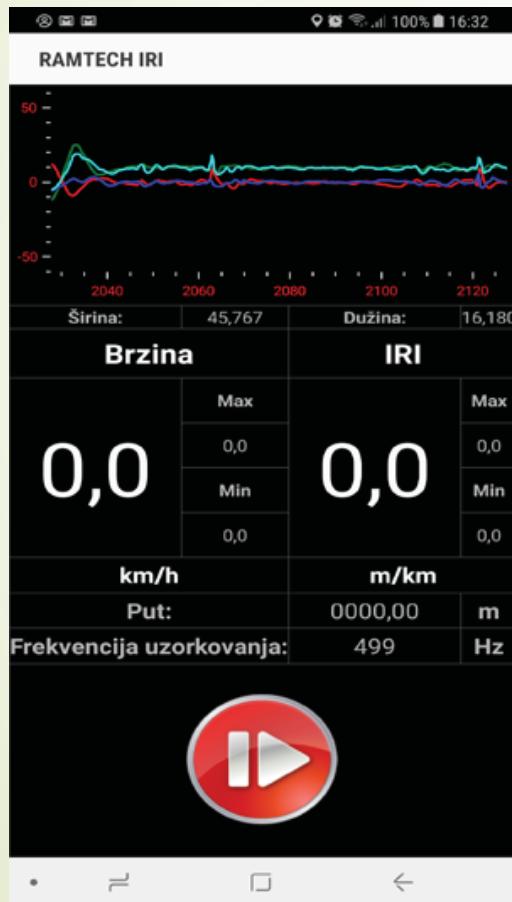
Grafičko sučelje programske aplikacije mobilnog profilografa

The screenshots show two separate text files from an Android application named 'anWriter free'. Both files contain data related to vehicle speed and road roughness. The first file (top) has the following content:

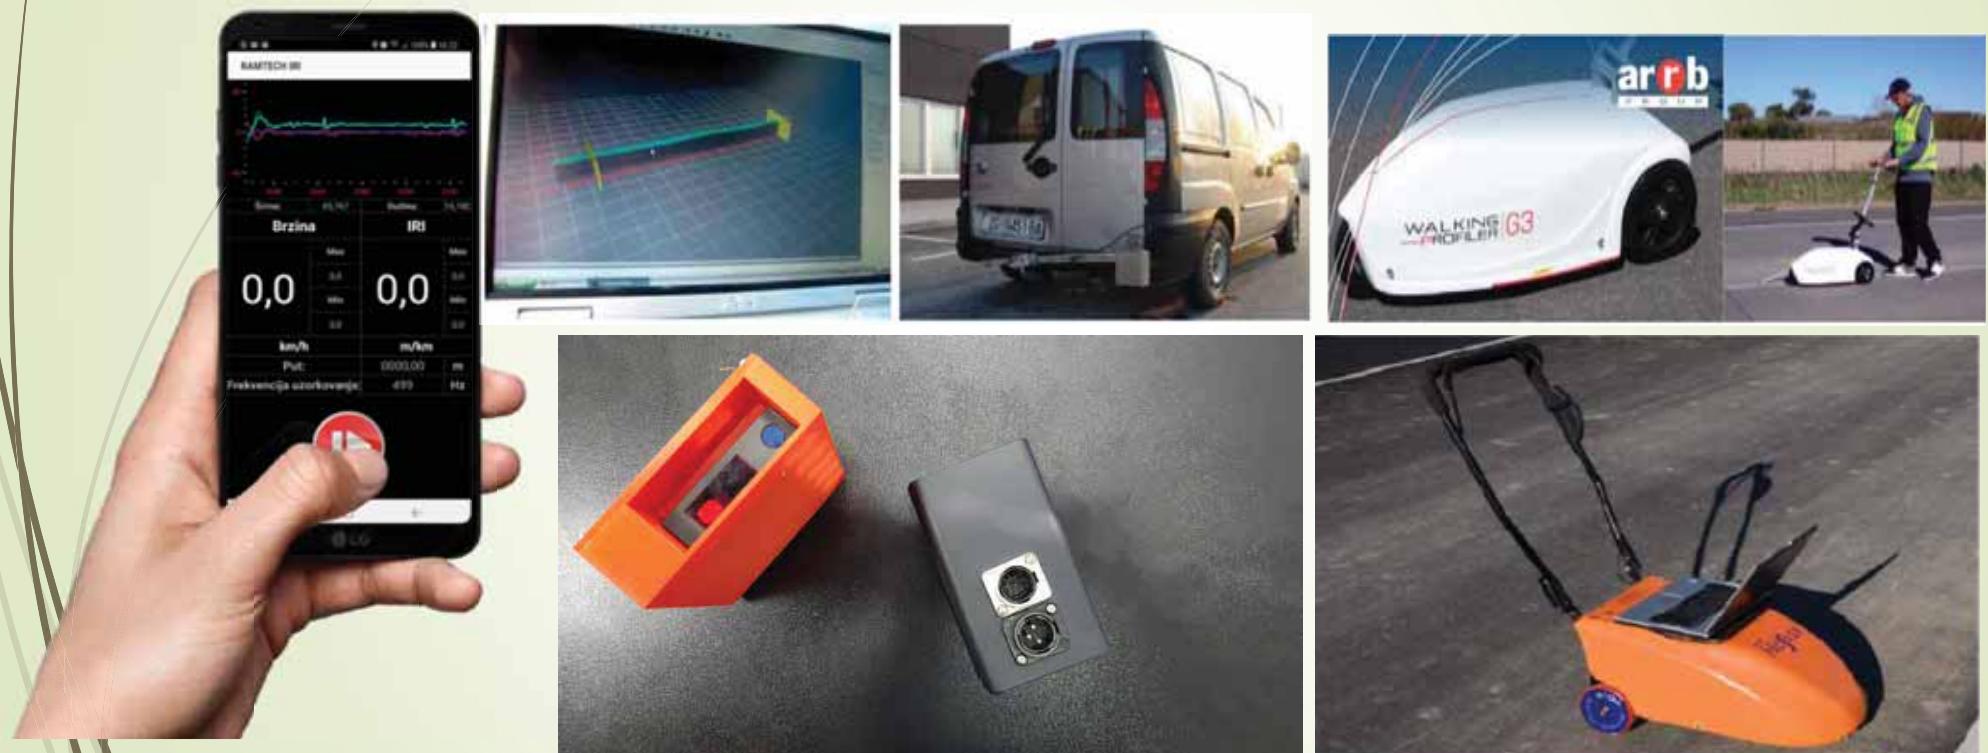
Usporedna mjerena sa drugim mjernim sustavima
