Nove mjerne tehnike kod istražnih radova na
asfaltnim kolnicima, te u području asfaltne
tehnologije sa praktičnom primjenom.

*New measurement techniques within investigation works on
asphalt pavements and asphalt technology with application*

Ramtech d.o.o.

Seminar ASFALTNI KOLNICI 2018

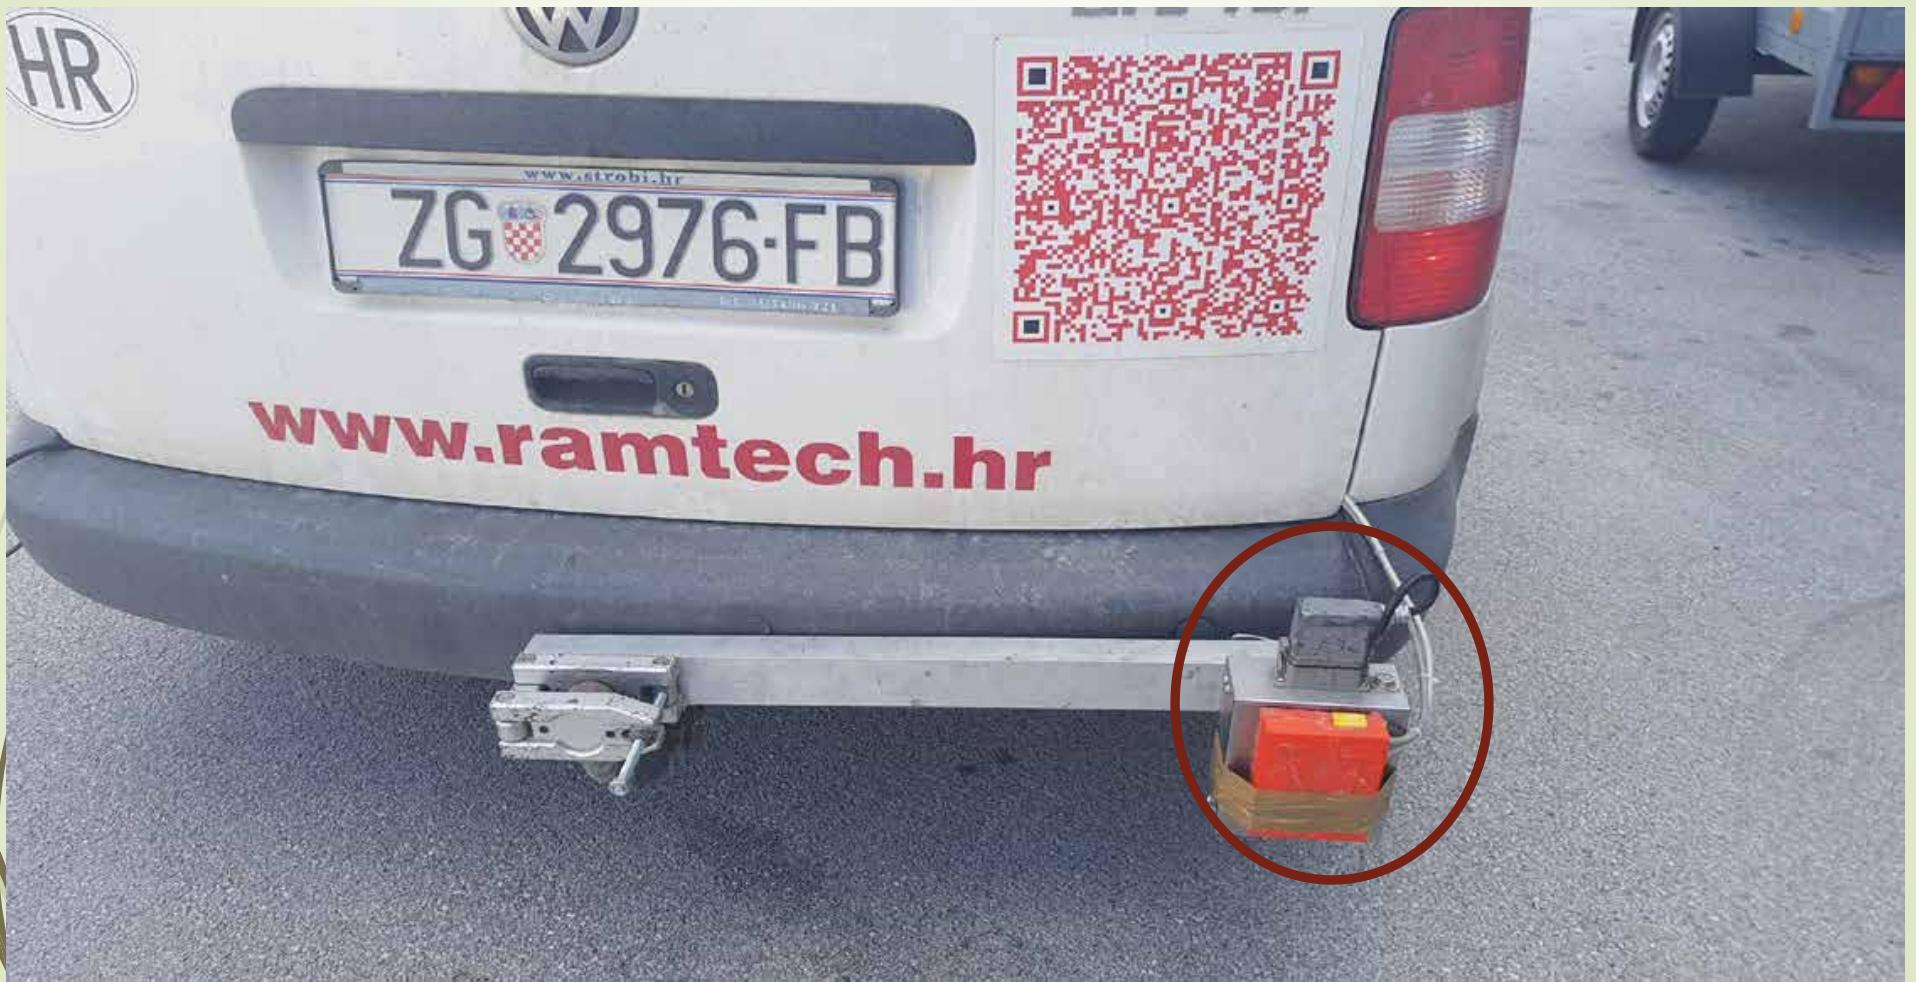
Usporedno mjerjenje sa Laserskim Profilografom
