„In situ“ i „in plant“ tehnologije recikliranja po hladnom postupku: uočeni nedostaci u projektima

Velimir Lacković, COLAS Hrvatska d.d.

RADIONICA: PROJEKTIRANJE OBNOVE ASFALTNIH KOLNIKA

Zagreb, 07.11. 2017.

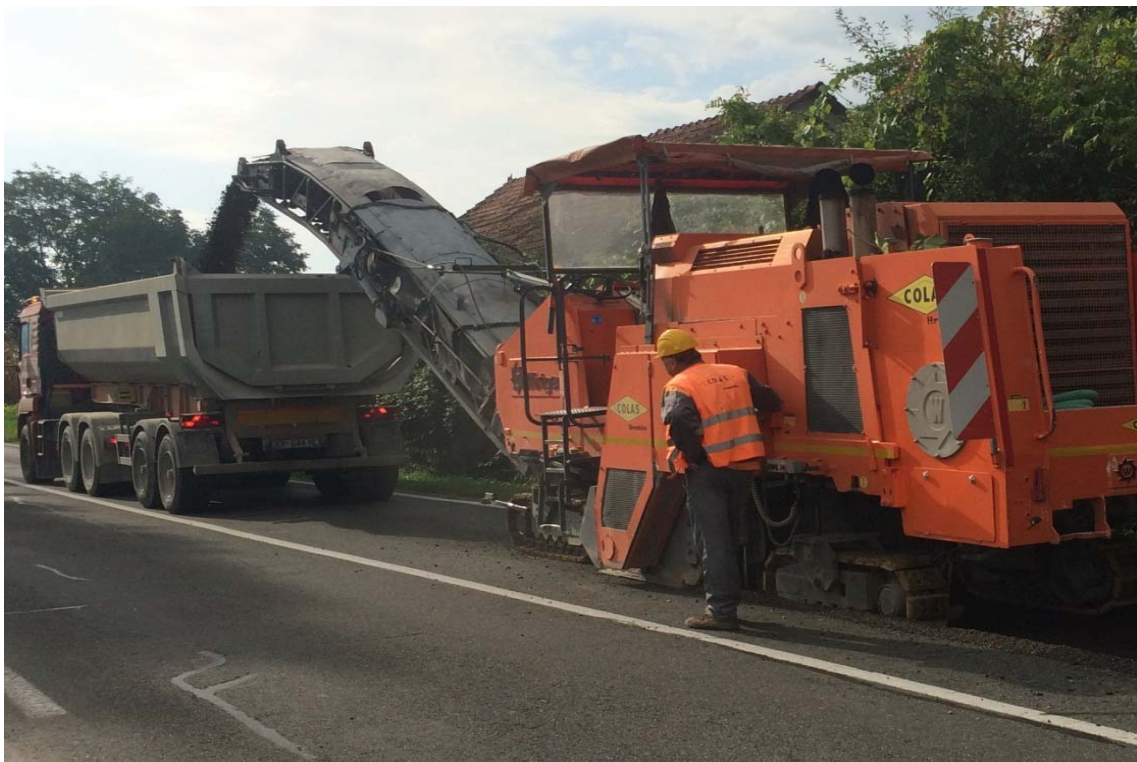
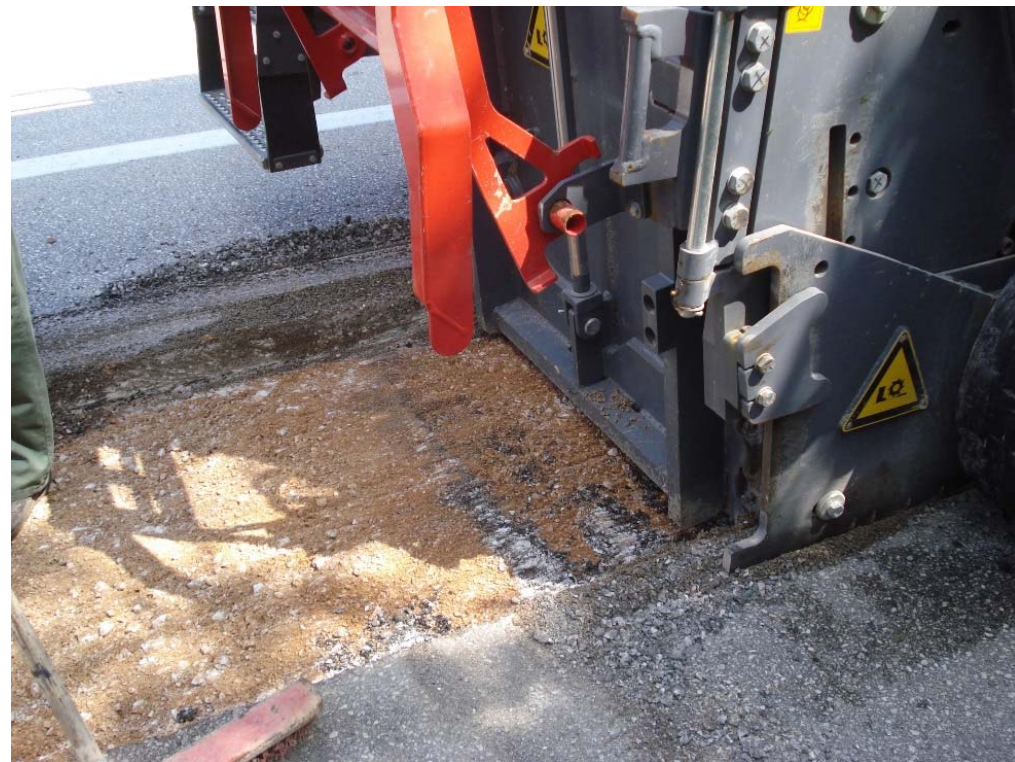
-Uklanjanje postojećeg asfalta

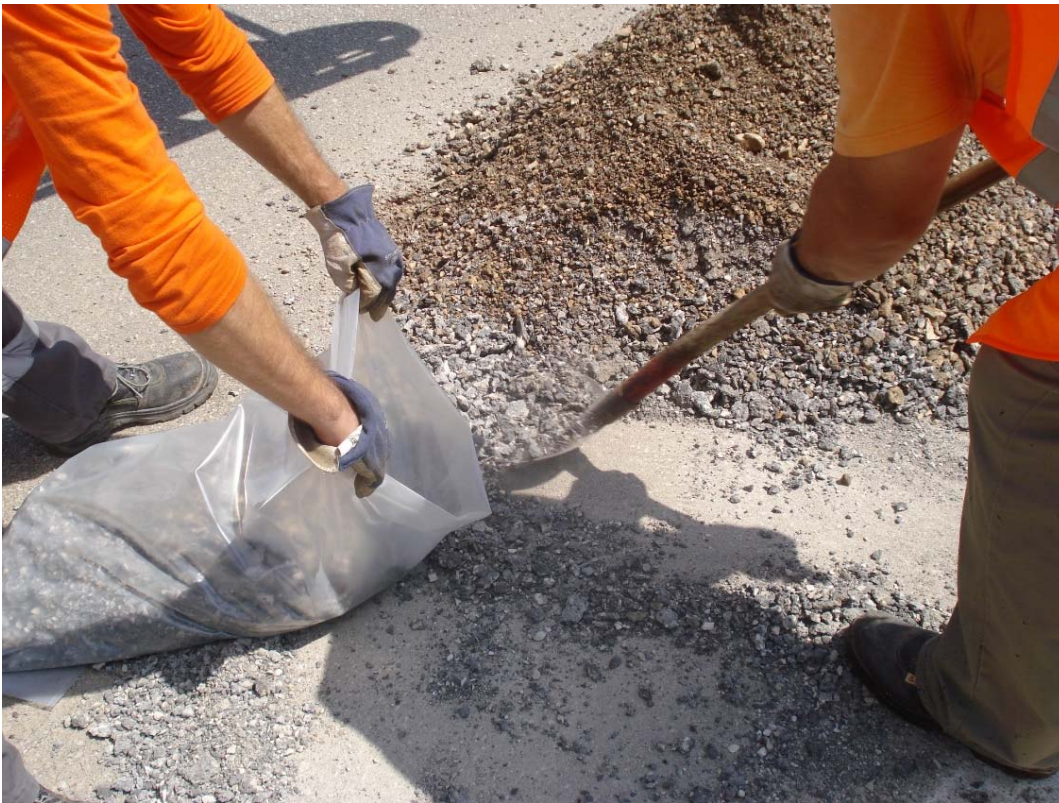
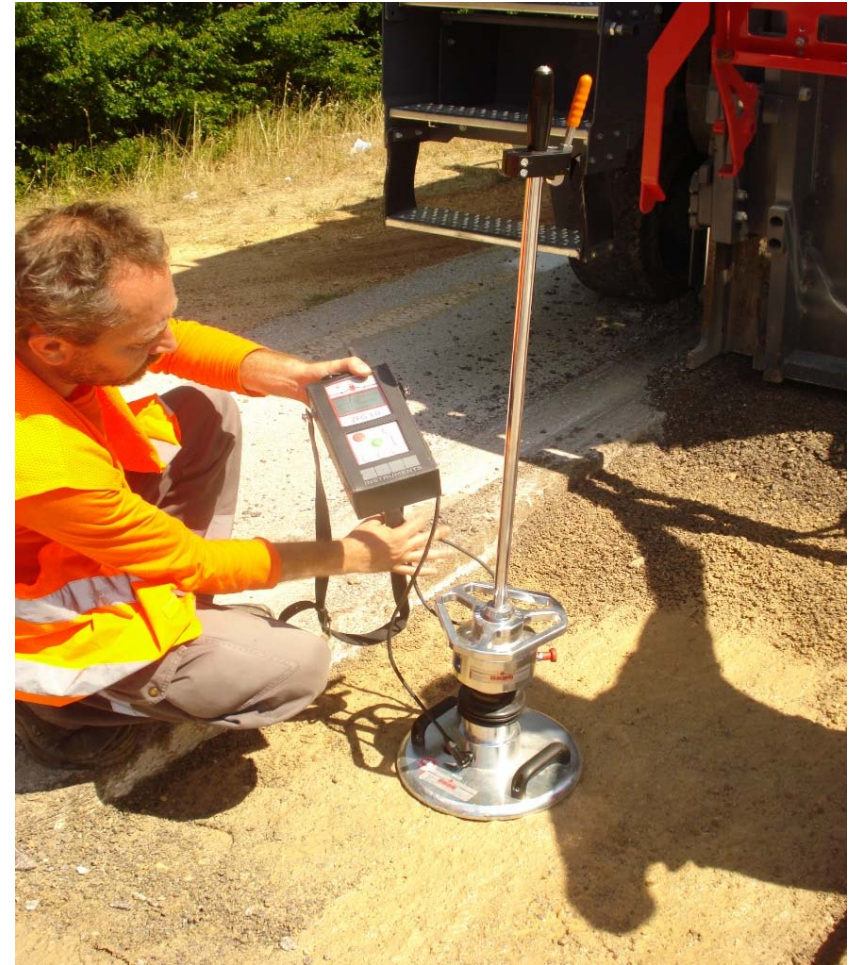
- Uzorkovanje postojećeg tamponskog sloja za laboratorijska ispitivanja
- Ispitivanje modula stišljivosti

-Loš tampon treba zamijeniti- ispitati posteljicu- temeljno tlo

-Za sve izmjene projekta treba napraviti prijedlog sanacije- probne dionice (ispitivanje kvalitete materijala, debljine slojeva, ugradnju)

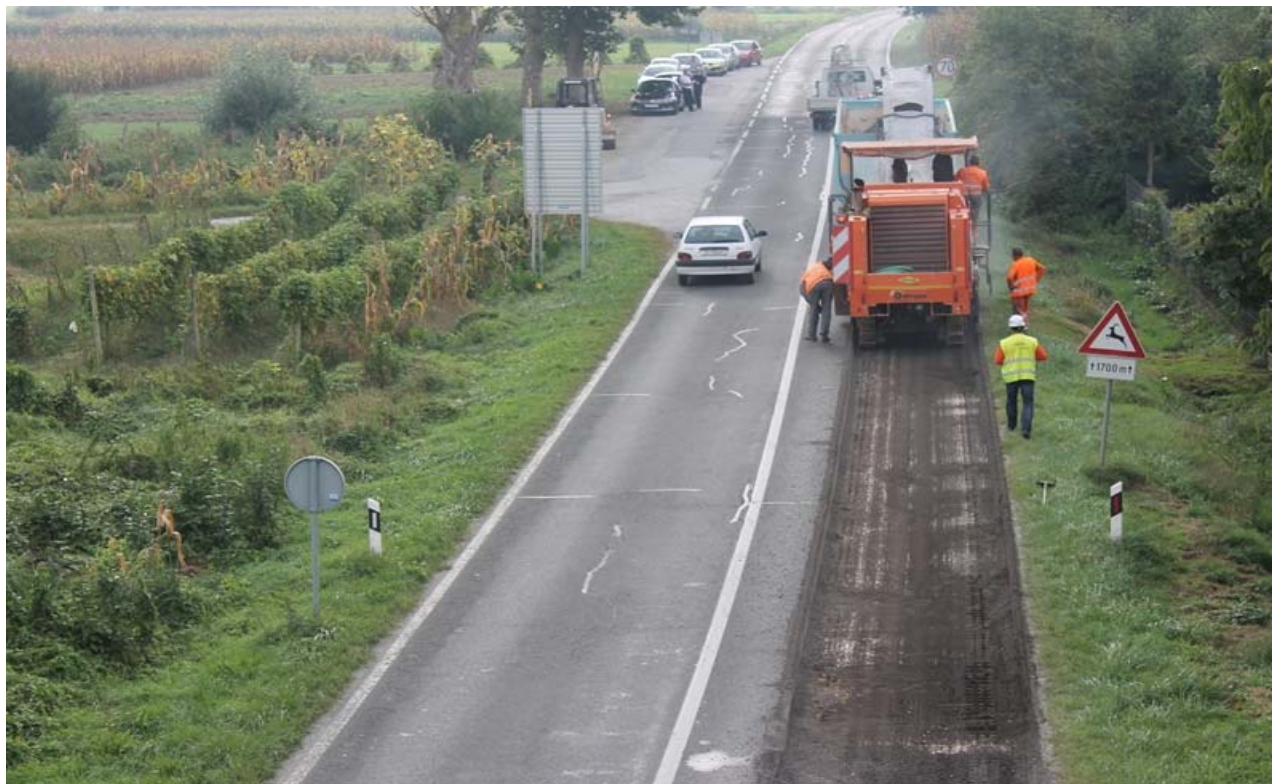
- Vremenske prilike
- Glodanje postojećeg asfalta po etapama ili kontinuirano
- Izvođenje pod prometom ili zatvorena cesta (brzina, sigurnost)
- Povećavanje troškova svih sudionika u gradnji
- Upitan predviđeni rok završetka radova
